Onderwerp    Looproutes naar Gezondheidscentrum De Bilt aan de H. van Erpweg

Naar aanleiding van uw verzoek heb ik de bereikbaarheid voor mensen met fysieke beperkingen, waaronder rolstoelgebruikers en mensen met een visuele beperking, van Gezondheidscentrum De Bilt getoetst aan de richtlijn 'Voetpaden voor iedereen'. 'Voetpaden voor iedereen' gaat uit van een inclusieve samenleving gebaseerd op het VN-Verdrag en stelt dat iedereen recht heeft op veilige, logische en bruikbare looproutes.

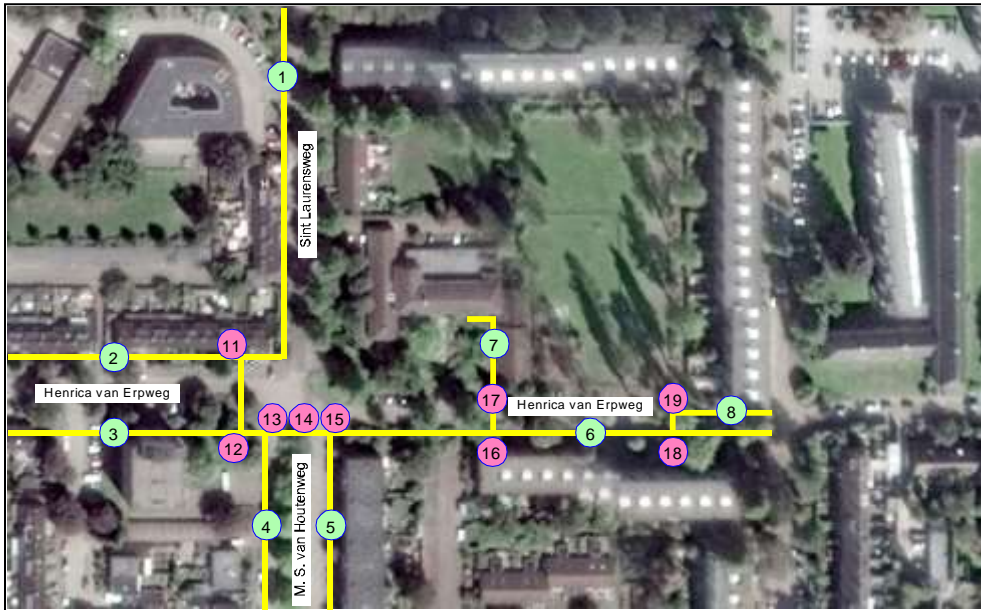
## Plattegrond met de huidige looproutes rond Gezondheidscentrum De Bilt

| no | onderdeel | Huidige situatie | Status | Advies |
|---|---|---|---|--|
| 1 | Voetpad St Laurensweg | Vlak, 1,5 m breed, versmallingen* > 0,9 m (* smalste doorgang bijvoorbeeld bij bomen) | Voldoet | Geen |
| 2 | Voetpad H van Erpweg | Vlak, 1,5 m breed, versmallingen > 0,9 m | Voldoet | Geen |
| 3 | Voetpad H van Erpweg | Vlak, 1,5 m breed, versmallingen > 0,9 m (Tijdens nieuwbouw appartementen versperd) | Voldoet | Geen |
| 4 | Voetpad v Houtenweg | Vlak, 1,5 m breed, versmallingen > 0,9 m | Voldoet | Geen |
| 5 | Voetpad v Houtenweg | Vlak, 1,8 m breed, versmallingen > 0,9 m | Voldoet | Geen |
| 6 | Voetpad H van Erpweg | Vlak, 1,8 m breed, versmallingen > 0,9 m | Voldoet | Geen |
| 7 | Voetpad over parkeerterrein | Uitstraling van rijbaan, ontbreekt een logische, veilige looproute | Voldoet niet | Geef een veilige voetgangerszone aan, bijvoorbeeld met een witte belijning. |
| 8 | Voetpad H van Erpweg | Vlak, 1,8 m breed, versmallingen > 0,9 m | Voldoet | Geen |
| 11 | Oversteek | Er ontbreekt een oprit en een markering | Voldoet niet | Breng een gemarkeerde oprit zonder drempels aan met een hellingshoek niet steiler dan 1 : 10 breedte minimaal 1,5 m. |
| 12 | Oversteek | Er ontbreekt een oprit en een markering | Voldoet niet | Breng een gemarkeerde oprit zonder drempels aan met een hellingshoek niet steiler dan 1 : 10 breedte minimaal 1,5 m. |
| 13 | Oversteek | Er ontbreekt een markering | Voldoet niet | Geef de oversteek met minimaal 5 witte noppentegels aan.<br>De opritten moeten in één lijn liggen. |
| 14 | Oversteek | Het trottoir is visueel een deel van de rijbaan en niet veilig. Er ontbreekt een markering. | Voldoet niet | Zorg eerst dat het voetpad duidelijk wordt begrensd voor automobilisten. Breng bijvoorbeeld een groenstrook aan of een aantal paaltjes of een verhoogde band. Geef de oversteek met minimaal 5 witte noppentegels aan. |
| 15 | Oversteek | Er ontbreekt een markering | Voldoet niet | Geef de oversteek met minimaal 5 witte noppentegels aan.<br>De opritten moeten in één lijn liggen. |
| 16 | Oversteek | Er ontbreekt een markering | Voldoet niet | Geef de oversteek met minimaal 5 witte noppentegels aan.<br>De opritten moeten in één lijn liggen. |
| 17 | Oversteek | Omdat een veilige zichtbare looproute ontbreekt wordt deze ook niet aangegeven met een markering. | Voldoet niet | Geef de oversteek met minimaal 5 witte noppentegels aan.<br>De opritten moeten in één lijn liggen. |
| 18 | Oversteek | Er ontbreekt een markering | Voldoet niet | Geef de oversteek met minimaal 5 witte noppentegels aan.<br>De opritten moeten in één lijn liggen. |
| 19 | Oversteek | Er ontbreekt een oprit en een markering | Voldoet niet | Breng een gemarkeerde oprit zonder drempels aan met een hellingshoek niet steiler dan 1 : 10 breedte minimaal 1,5 m. |

In de huidige situatie zijn er looproutes om het gezondheidscentrum te bereiken maar,

- de routes zijn niet allemaal toegankelijk (er ontbreken op- en afritten)
- de route is deels onveilig (een deel van het voetpad vormt één geheel met de rijbaan en is vanuit de auto niet herkenbaar als voetpad) en
- de bestaande looproute vanaf de Laurensweg en vanaf de Erpweg (Hessenweg) is niet logisch. Voetgangers weten niet hoe zij moeten lopen en lopen diagonaal over het kruispuntplateau.

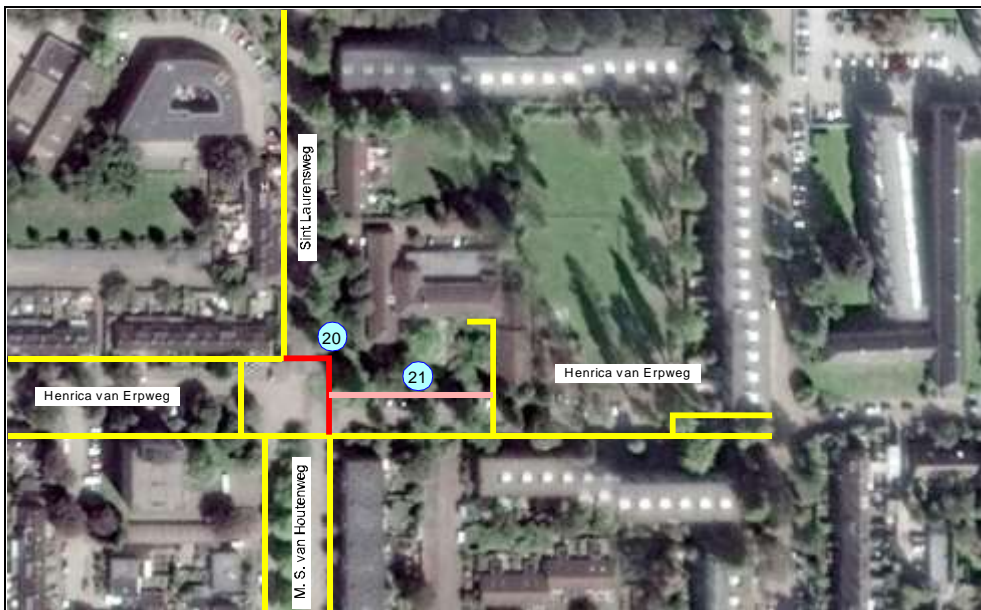
## Plattegrond met ontbrekende logische routes

Er ontbreken logische aansluitende voetpaden (20 & 21).

1. Pas de toegankelijkheid en veiligheid van de bestaande looproutes aan (zie tabel).
2. Breng 2 nieuwe voetpaden aan (20 & 21) zodat voetgangers vanaf de Laurensweg en vanaf de Erpweg (Hessenweg) op een logische vanzelfsprekende wijze het gezondheidscentrum kunnen bereiken.
