## Schouw De Kwinkelier

## Resultaat Schouw

De werkgroep Toegankelijkheid heeft op 19 maart een rondgang gemaakt door het nieuwe deel van De Kwinkelier. De heer Julius (vastgoed beheerder) vergezelde ons, zodat wij ook de lege panden konden bekijken en rustig in en uit konden rijden zonder klanten en winkeliers overmatig te storen.

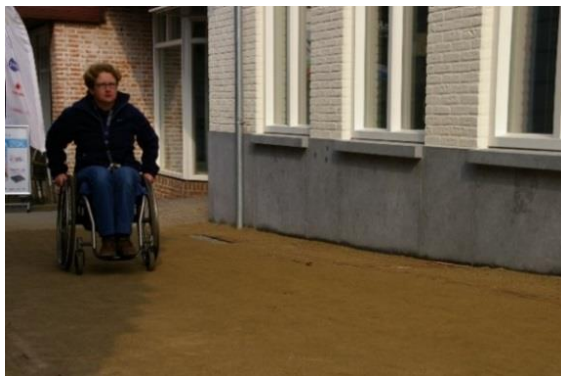
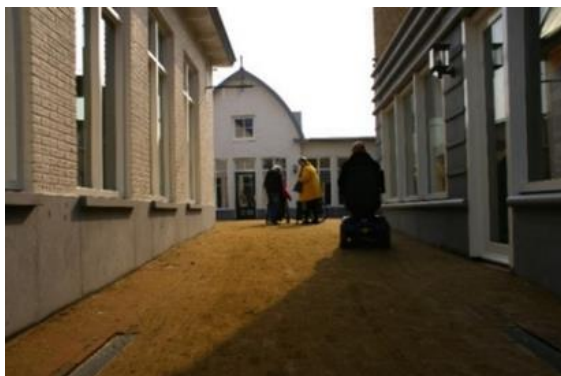
De 'verbeterde' helling vanaf het Vinkenplein omhoog is, hoewel binnen de norm, pittig. Zelfs voor een ervaren rolstoeler met flinke armspieren is dit even aanpoten. De meeste handbewogen rolstoelers hebben hier hulp nodig van een begeleider. Het feit dat er geen dwarshellingen meer in zitten is heel prettig.

Wanneer men een elektrisch hulpmiddel gebruikt is deze helling goed te doen.

De helling vanaf het Vinkenplein omhoog is, hoewel binnen de norm, pittig. Zelfs voor een ervaren rolstoeler met flinke armspieren is dit even aanpoten. Het feit dat er geen dwarshellingen meer in zitten is heel prettig. De meeste handbewogen rolstoelers hebben hier hulp nodig van een begeleider. Wanneer men een elektrisch hulpmiddel gebruikt is deze helling goed te doen.

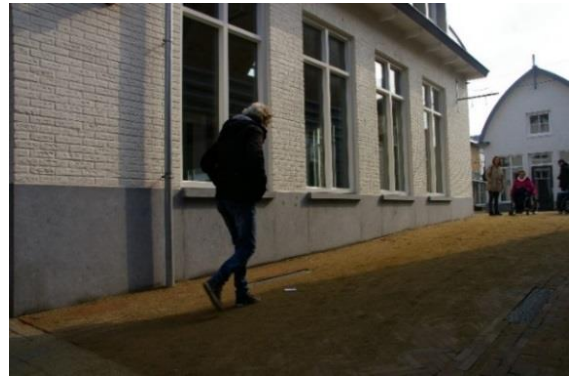
De bestrating ligt er mooi vlak in. Het is fijn dat er geen dwarshellingen meer zijn. Er ligt nog wel veel zand. Een keer vegen zou de overtollige hoeveelheid kunnen verminderen. Bij minder zand is beter zichtbaar dat er grondverlichting aanwezig is bij de gevel van de witte gebouwen. Een goede zaak!

De bestrating ligt er mooi in en de dwarshellingen zijn zo goed als mogelijk verdwenen. Tijdens onze schouw lag er nog wel veel zand. Bij minder zand is de grondverlichting beter zichtbaar.

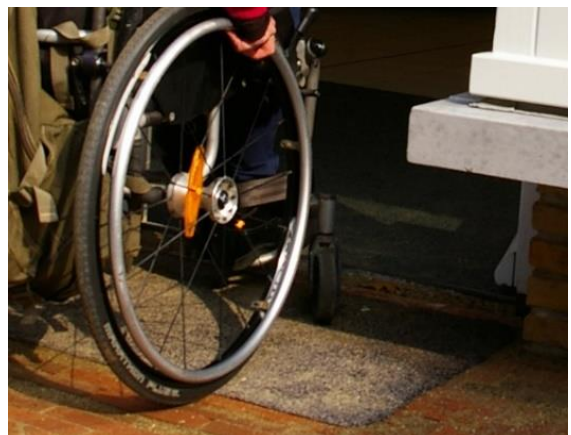
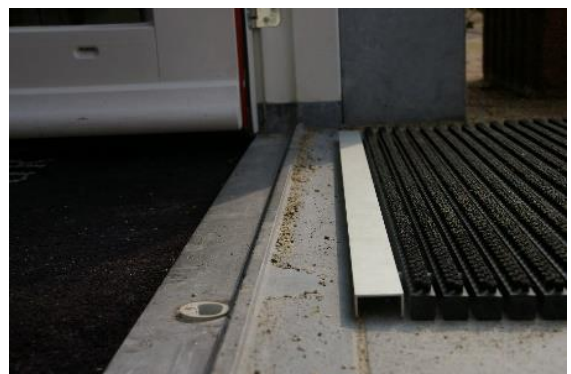
Door de richel in het beton bij de ingang van de deur blijven mensen met een rollator of rolstoel nog wel eens hangen met hun voorwielen.

Die kans wordt nu vergroot door de aanwezigheid van matjes. Wij hebben dat gezien en ook zelf ervaren tijdens onze rondgang. Ook hebben we dat ook van één van de winkeliers gehoord.

Door de richel in het beton bij de ingang van de deur kunnen mensen met de voorwielen van een rollator of rolstoel blijven hangen. De kans hierop wordt vergroot door de aanwezigheid van matjes. Wij raden het gebruik van matten aan de buitenzijde af.

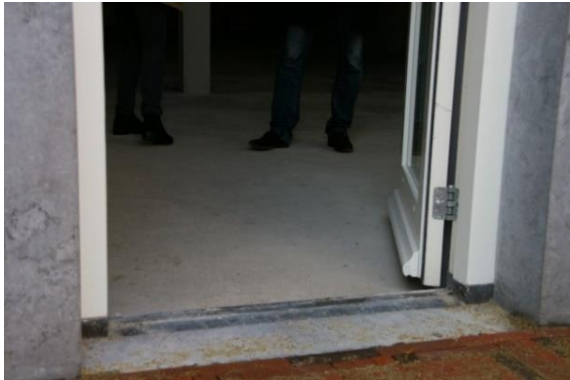
Mooie goed te nemen vlakke drempel.  
Geen gootje waar wielen in blijven hangen,  
belangrijk voor een toegankelijke winkel.

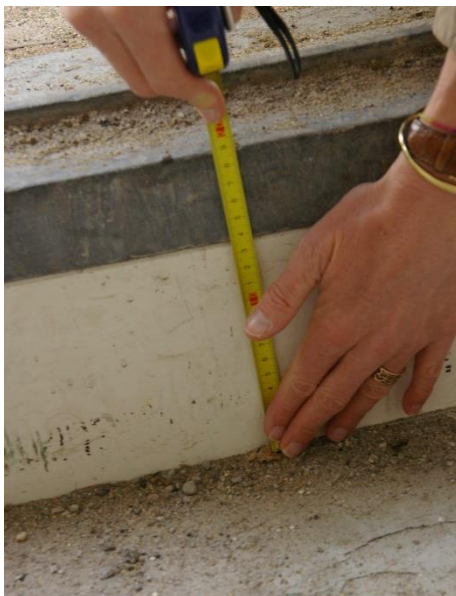
We zijn benieuwd hoe het hoogteverschil van  
ongeveer 19 cm bij het winkelpand nr. 7  
opgevuld gaat worden, wanneer dit  
winkelpand verder wordt afgemaakt.

We zijn benieuwd hoe het hoogteverschil van ongeveer 19 cm bij het winkelpand nr. 7 opgevuld gaat worden wanneer dit winkelpand verder wordt afgemaakt.

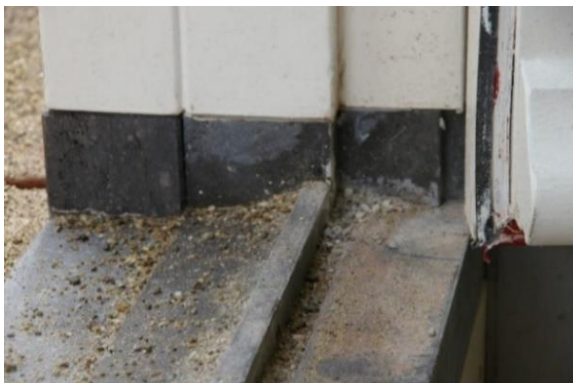
Aandachtspunt is de richel tussen de  
verschillende betondelen. Hier kunnen de  
(voor)wielen van rollators en rolstoelen in  
blijven hangen.

**Aandachtspunt:** let op de richel tussen de verschillende betondelen.

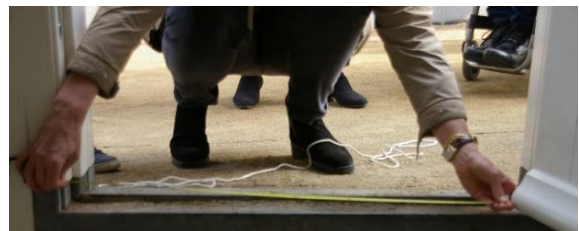
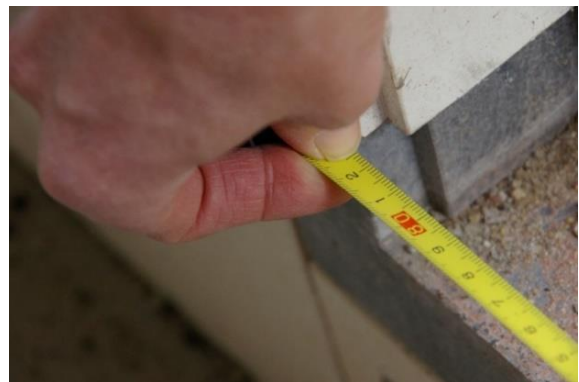
Bij een aantal panden is de vrije doorgang te  
klein. Ook al is het een deuropening van 85  
centimeter, door de weldorpel die op de deur  
zit, houdt je bij een aantal deuren geen vrije  
doorgang over van 85 centimeter, maar een  
effectieve doorgangsbreedte van  
82 centimeter.

Dat is te weinig volgens het Bouwbesluit  
artikel 4.11. De vrije doorgang moet  
tenminste 0,85 meter zijn!

Dit is een heel erg gemiste kans! Zeker voor  
een nieuw herontwikkeld winkelcentrum.

Het is alleen voldoende voor gemiddelde  
rolstoelen die niet echt breed zijn en de  
rankere scootmobielen.

Bredere rolstoelen, scootmobielen, bredere  
kinderwagens - denk aan tweelingwagens -  
hebben meer ruimte nodig.

Ook al is het een deuropening van 85 centimeter, door de weldorpel die op de deur zit, houd je bij een aantal deuren geen vrije doorgang over van 85 centimeter, maar een effectieve doorgangsbreedte van 82 centimeter. Dat is te weinig volgens het Bouwbesluit artikel 4.11.

De vrije doorgang moet tenminste 0,85 meter zijn!

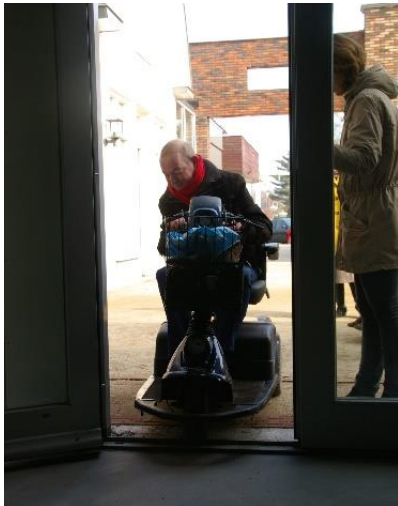
Mensen die met een scootmobiel de winkel in willen, moeten wanneer de winkel een enkele smalle deur heeft, over precieze stuurmanskunst beschikken.

Wanneer je er net door kunt is dit voor ouderen een obstakel. De kans op beschadigen van posten en hulpmiddel is groot!

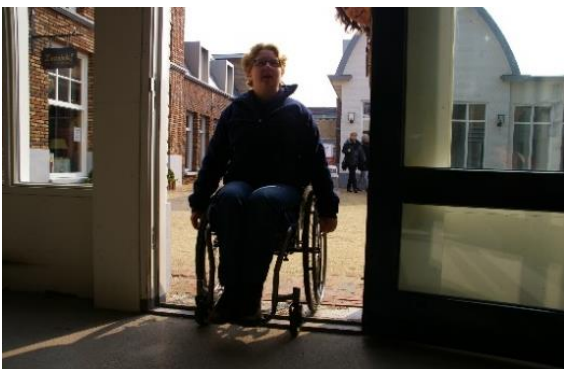
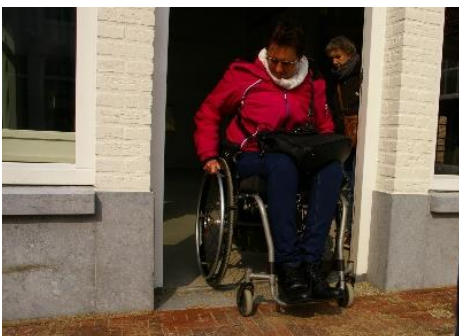
Deuren zo plaatsen dat ze optimaal open kunnen, kan soms ook een aantal centimeter schelen.

Gelukkig heeft een aantal winkelpanden ruimere toegangsdeuren. De deur van één meter breed was een verademing! Zonder op je vingers te hoeven letten de winkel binnen rijden en weer verlaten. Dan voel je je echt welkom. Dat nodigt uit!

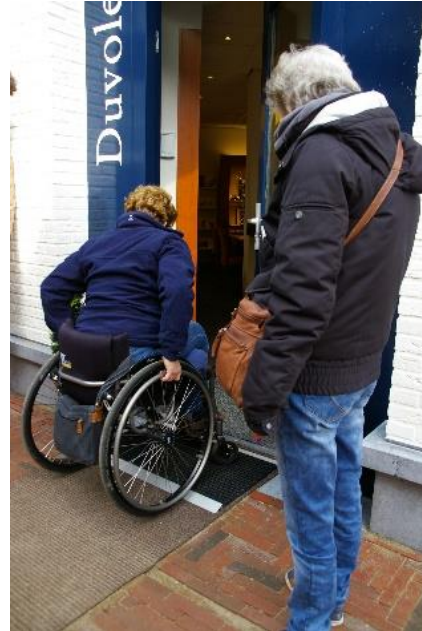
Bij deuren die men zelf met een hulpmiddel open moet duwen moet men eerst voorover buigen, de soms zware deur openen, en vervolgens over de drempel wippen. Wanneer men een scootmobiel gebruikt is dit niet te doen. Dan is men in ieder geval afhankelijk van iemand die de deur opent.

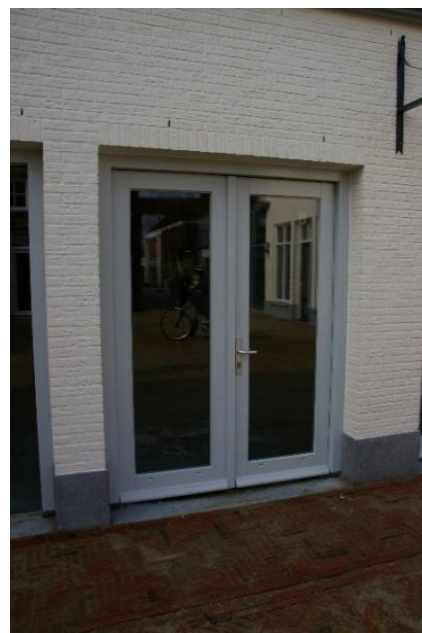
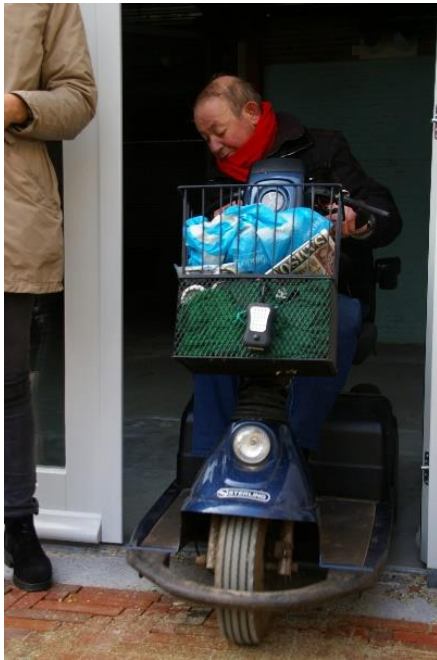
Fijn dat er bij verschillende panden dubbele toegangsdeuren aanwezig zijn. Dat is een positief punt! Dan kan de tweede deur, wanneer nodig, worden geopend. Dat biedt extra mogelijkheden.

In alle gevallen is het belangrijk dat de winkeliers rekening houden met de inrichting van de winkel en niet meteen achter de deur artikelen plaatsen.

De inrichting bepaalt voor een deel ook de toegankelijkheid. Wanneer er vlak na de entree een pilaar, tafel, kast of wat dan ook staat, is het niet mogelijk of heel moeilijk om met een scootmobiel binnen te komen. Er is namelijk een behoorlijke draaicirkel nodig.

de ruimte achter de deur leeg is zodat de deur zover mogelijk open kan en wanneer er een dubbele deur is beide deuren geopend kunnen worden.

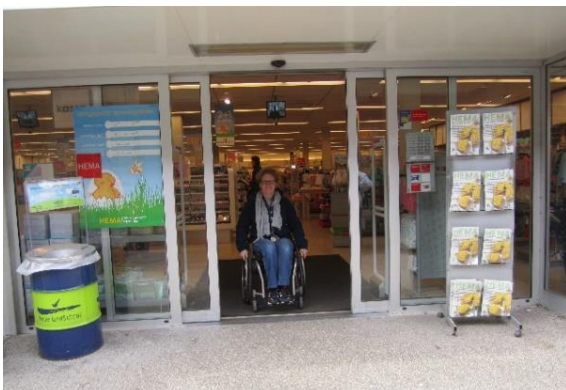
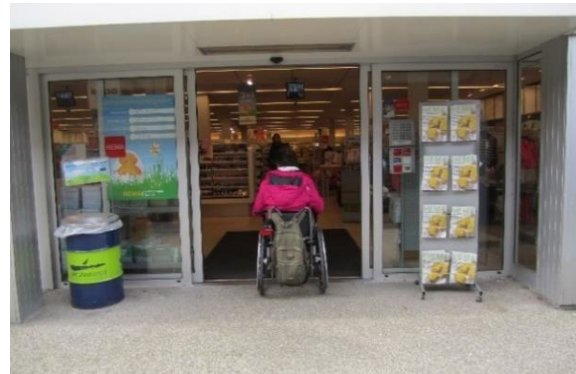
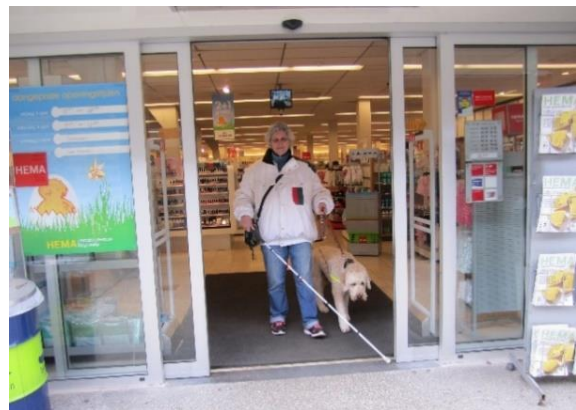
Helaas zijn er geen automatische deuren geplaatst. Zoals er nu bijvoorbeeld wel bij de HEMA zijn. Deze zijn vooral voor mensen met een hulpmiddel erg prettig.

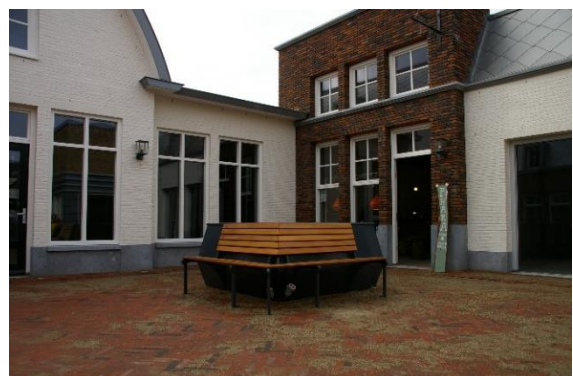
Blij verrast waren we bij ons tweede bezoek toen bleek dat er inmiddels op het pleintje een hoekbank stond. Dat is een goede zaak. Mensen met minder uithoudingsvermogen kunnen hier even op adem komen of lekker uitrusten.

Het zou goed zijn als er ook op het andere pleintje een paar banken komen.

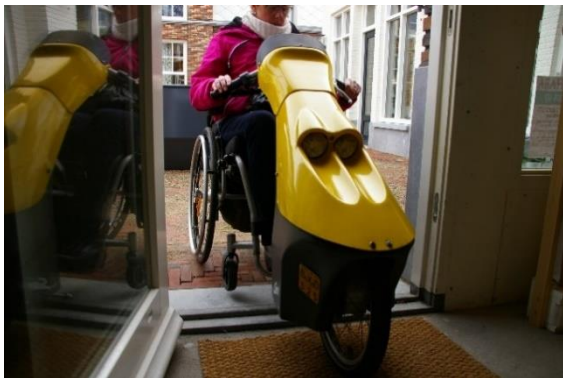
Het pop-up winkeltje in de hoek bleek net toegankelijk voor een Speedy. Hier was de vrije toegang 87 centimeter. De extra centimeters kwamen goed van pas.

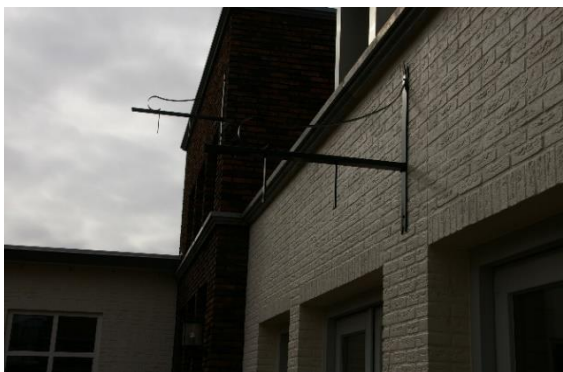
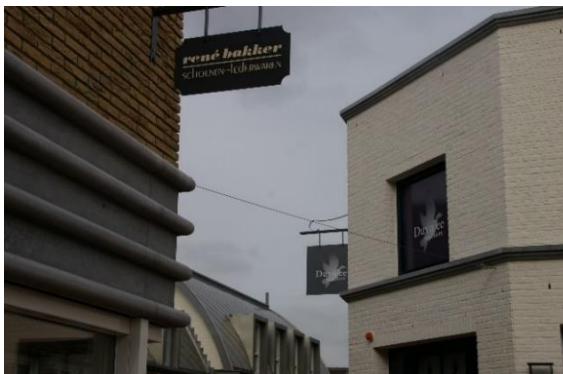
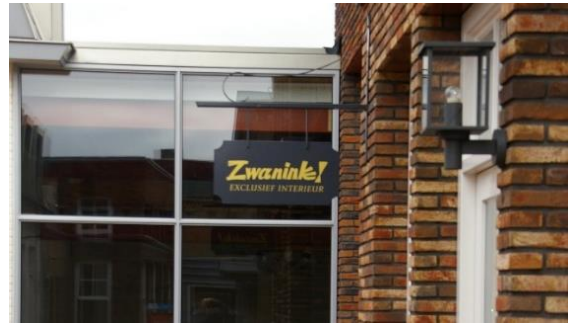
Er hangt een aantal armaturen die gebruikt kunnen worden voor een uithangbord.

Bij de winkels die al zijn ingericht, wordt daar dankbaar gebruik van gemaakt.

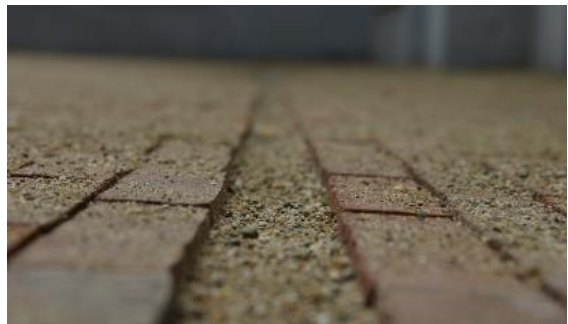
Het gootje dat er ligt is mooi voor de afwatering maar voldoet niet als gidslijn. Het is te ondiep en te smal om effectief te kunnen gebruiken. Bij het testlopen bleek dat wanneer de stok eruit was gewipt, bv om een uitstallingbord te passeren, het gootje niet meer terug gevonden werd. De stok ging er overheen. Bovendien ligt er behoorlijk wat zand in. Het gootje loopt wel consequent door langs alle winkels. Dat is positief voor de afwatering en er liggen ook regelmatig putjes.

Het gootje met de afwateringsputjes is mooi voor de afwatering maar bleek bij het testlopen voor een blinde niet te voldoen als gidslijn. Wanneer de stok er uit was, werd het niet terug gevonden. Ook niet met een rolstok.

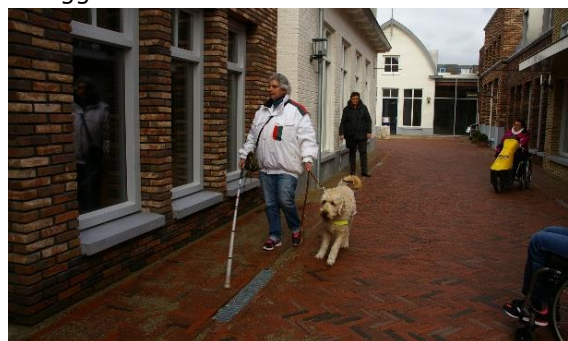
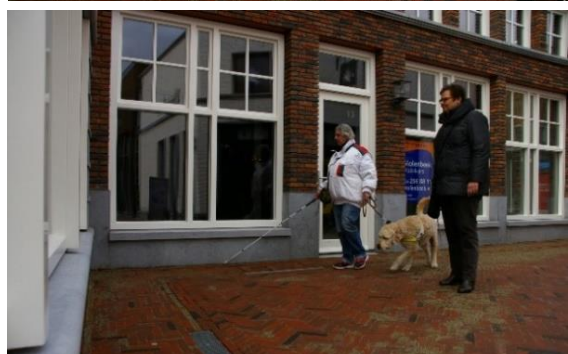
Stoklopers volgen de muur en gebruiken de gevel dus als gidslijn. Bij obstakels onderweg bleek dat de gevel weer makkelijk werd teruggevonden.

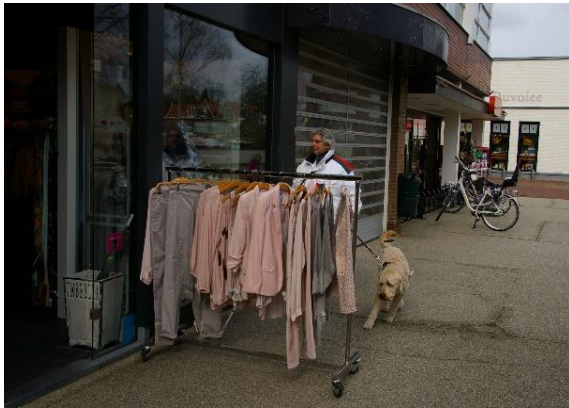
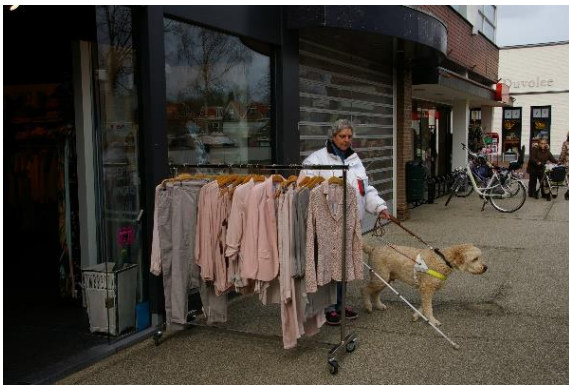
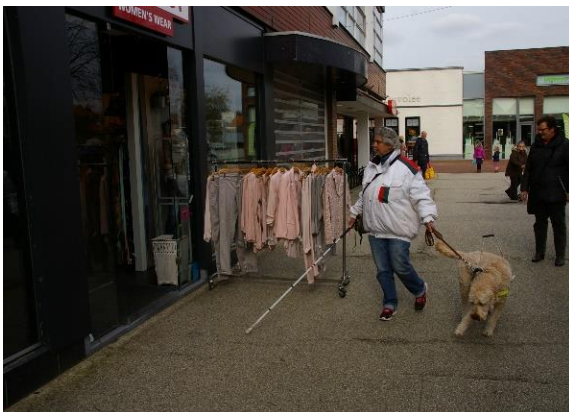
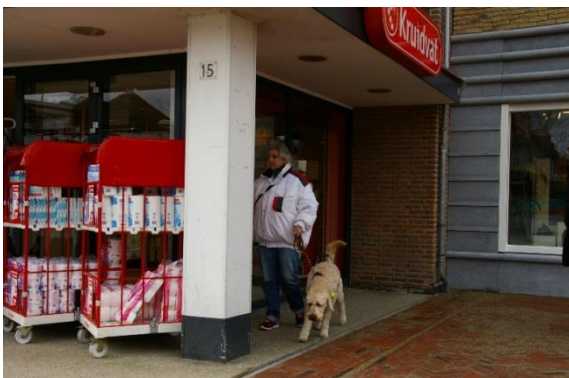
Wanneer men met een blindengeleidehond en stok loopt heeft de goot geen functie. Met de stok wordt de gevel wanneer nodig afgetast en de hond stuurt zodanig dat er geen obstakels over het hoofd worden gezien.

Onze testloper liep met stok en hond overal netjes omheen

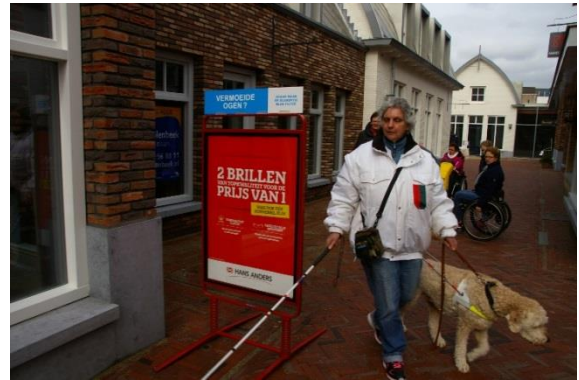
Wanneer er een gidslijn aanwezig is wordt geadviseerd om 1.2 meter obstakelvrij te houden.

Wanneer er een gidslijn aanwezig is, wordt geadviseerd om 1.2 meter obstakelvrij te houden.

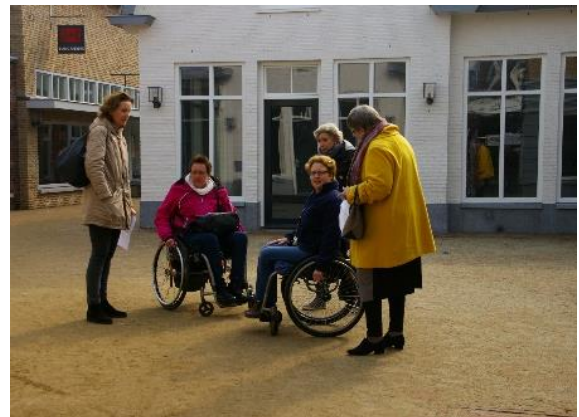
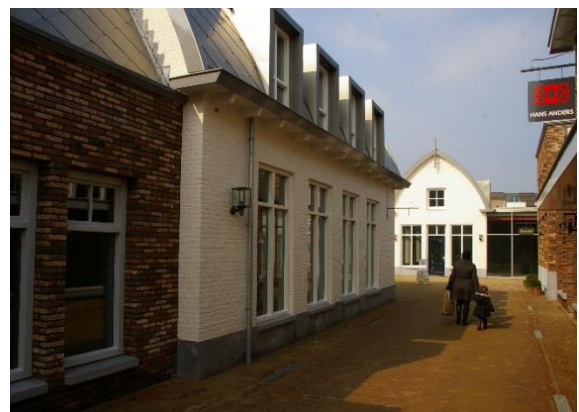
Op heel wat plekken zijn lantaarns aanwezig. Zowel bij verschillende winkels als op de pleintjes en in de straatjes.

Verlichting is op meerdere plaatsen aanwezig. Het glas van de lantaarns is helder maar het licht is zodanig dat het niet storend is. De grondverlichting bij de witte gevels, beter zichtbaar bij aanwezigheid van minder zand, is prettig en kan als leidraad dienen. Het is goed dat er al zoveel lantaarns zijn. Donkere hoekjes moeten zoveel mogelijk worden vermeden.

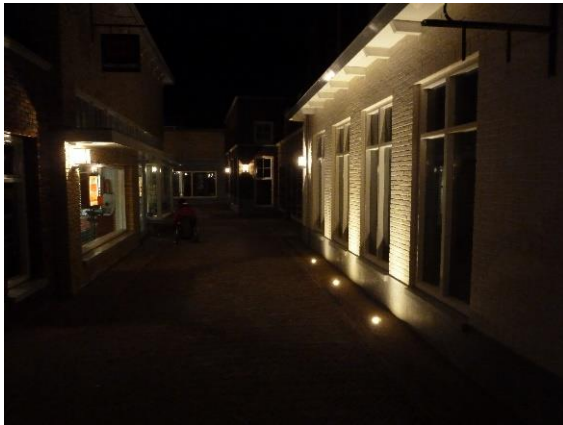
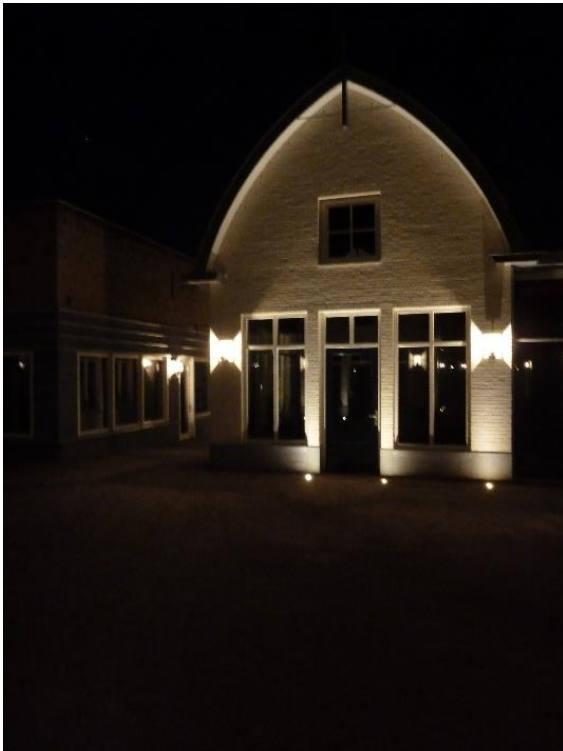
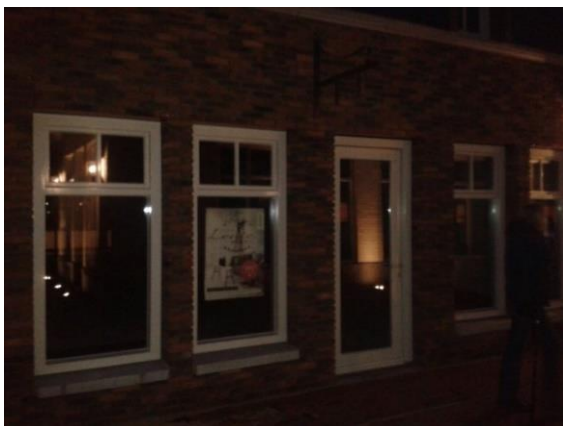
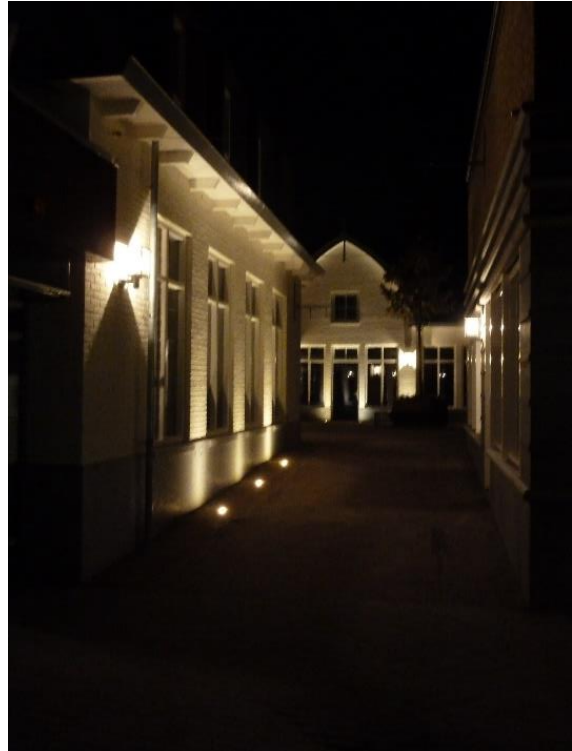
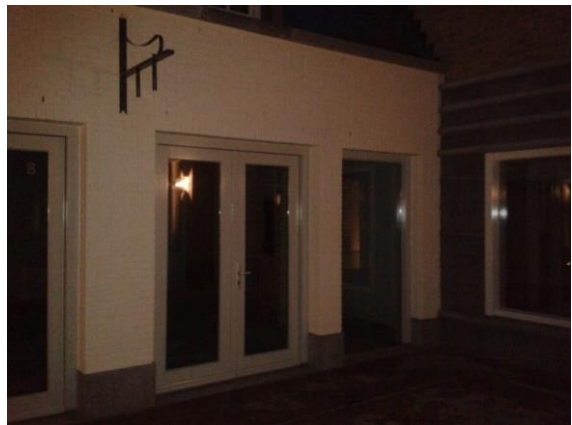
Volgende verlichting is belangrijk voor de veiligheid.

s `Avonds kan de grondverlichting mooi als leidraad dienen. Er is duidelijk verschil in donkerder delen en de verlichte delen. We hopen dat de verlichting in de hele Kwinkelier zo door wordt gezet en er zo min mogelijk donkere hoekjes zijn.
